**PROYECTO:** DIAGNOSTICO GEOTÉCNICO CANTERA 19 - EMGESA - EL QUIMBO **FECHA DE ENSAYO:** 2017-12-18  
**CLIENTE:** CONSORCIO BSA NATIVA LTDA **ORDEN DE TRABAJO No.** 0164  
**DIR CLIENTE:** CALLE 45 No. 25A - 18 OFIC 302 BARRIO BELALCAZAR **INFORME DE ENSAYO No.** 0164-022  
**CÓDIGO:** 2376

**SONDEO:** - **MUESTRA:** **11B** **PROFUNDIDAD (m):** -  
**DESCRIPCIÓN:** Conglomerado, de color gris amarillento, con alta oxidación y tonos rojizos  
**SITIO DE OBTENCIÓN DEL MATERIAL:** -  
**OBSERVACIONES:** -

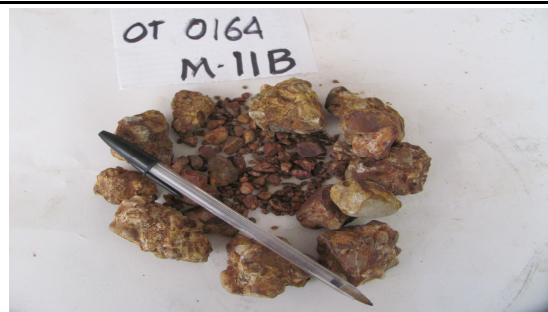
#### Registro Fotográfico al Final del Ensayo

| Tipo de agua empleada | Destilada | |
|---|---|---|
| Índice de desleimiento - durabilidad (SDI) segundo ciclo $SDI(2)$ % | 91,5 | |

**Clasificación según numeral 6.6:**

**TIPO:** II
