| <b>PROYECTO:</b> | SAN BENITO PTAR | <b>FECHA DE ENSAYO:</b> | 2017-11-28 |
| <b>DIR CLIENTE:</b> | DIAGONAL 129 No. 5A-05 | <b>INFORME DE ENSAYO No.</b> | 8023-021 |

## Resistencia a la compresión inconfiada

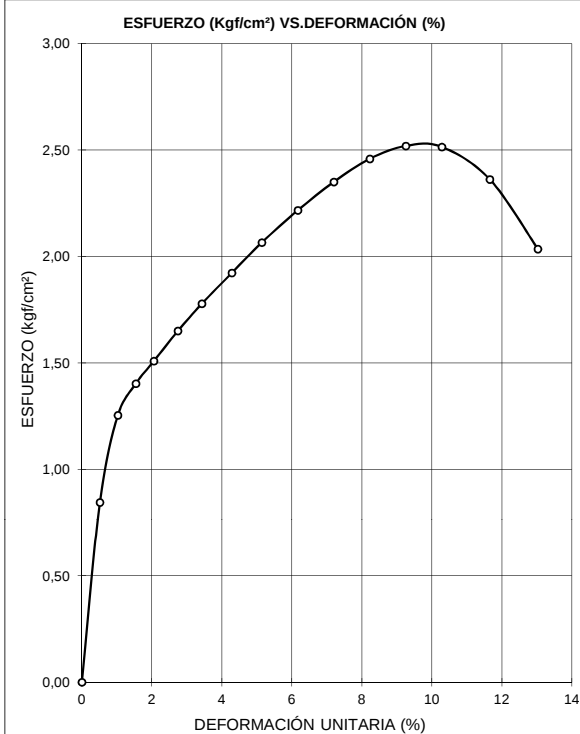
Esquema / fotografía de falla

| Deformación a la falla (%) | 9,26 |
| Velocidad de falla (mm/min) | 1,33 |

① MUESTRA COMPLETA

### ① CORTES DE MUESTRA

| <b>qu=</b> | <b>2,52</b> | <b>kgf/cm<sup>2</sup></b> |
