| <b>PROYECTO:</b> | DIAGNOSTICO GEOTÉCNICO CANTERA 19 - EMGESA - EL QUIMBO | <b>FECHA DE ENSAYO:</b> | 2017-12-16 |
| <b>DIR CLIENTE:</b> | CALLE 45 No. 25A - 18 OFIC 302 BARRIO BELALCAZAR | <b>INFORME DE ENSAYO No.</b> | 0164-009 |

| <b>DESCRIPCION:</b> | Arenisca limosa, de color gris rojizo |

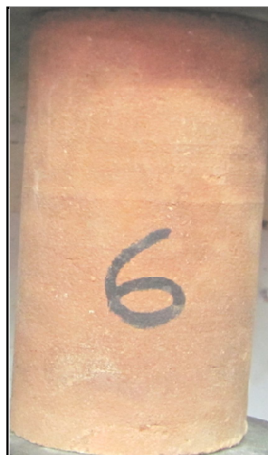
ANTES

ESQUEMA DE FALLA

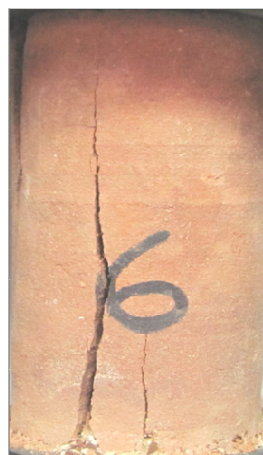
DESPUES

| Carga máxima | kgf | <b>3530</b> |
| Esfuerzo máximo | kgf/cm <sup>2</sup> | <b>178,4</b> |
| Esfuerzo máximo | MPa | <b>17,49</b> |
