| <b>PROYECTO:</b> | DIAGNOSTICO GEOTÉCNICO CANTERA 19 - EMGESA - EL QUIMBO | <b>FECHA DE ENSAYO:</b> | 2017-12-16 |
| <b>DIR CLIENTE:</b> | CALLE 45 No. 25A - 18 OFIC 302 BARRIO BELALCAZAR | <b>INFORME DE ENSAYO No.</b> | 0164-010 |

| <b>DESCRIPCION:</b> | Arenisca meteorizada |

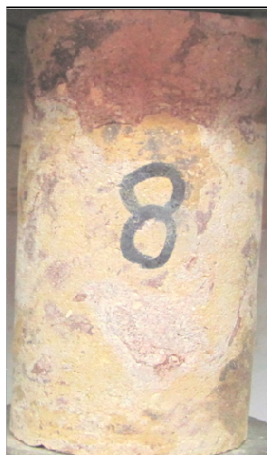
ANTES

ESQUEMA DE FALLA

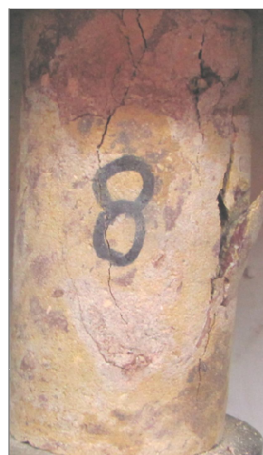
DESPUES

| Carga máxima | kgf | <b>3620</b> |
| Esfuerzo máximo | kgf/cm <sup>2</sup> | <b>184,4</b> |
