| <b>PROYECTO:</b> | DIAGNOSTICO GEOTÉCNICO CANTERA 19 - EMGESA - EL QUIMBO | <b>FECHA DE ENSAYO:</b> | 2017-12-16 |
| <b>DIR CLIENTE:</b> | CALLE 45 No. 25A - 18 OFIC 302 BARRIO BELALCAZAR | <b>INFORME DE ENSAYO No.</b> | 0164-011 |

| <b>DESCRIPCION:</b> | Arenisca limosa, de color gris rojizo |

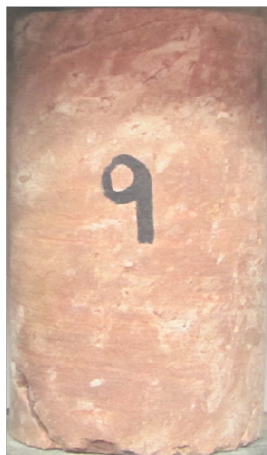
ANTES

ESQUEMA DE FALLA

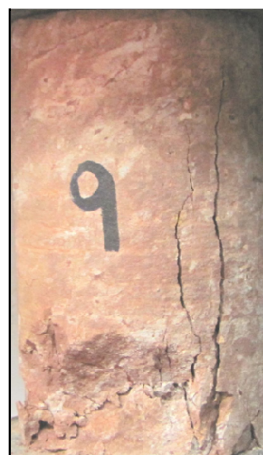
DESPUES

| Carga máxima | kgf | <b>3020</b> |
| Esfuerzo máximo | kgf/cm <sup>2</sup> | <b>153,8</b> |
