| <b>PROYECTO:</b> | DIAGNOSTICO GEOTÉCNICO CANTERA 19 - EMGESA - EL QUIMBO | <b>FECHA DE ENSAYO:</b> | 2017-12-16 |
| <b>DIR CLIENTE:</b> | CALLE 45 No. 25A - 18 OFIC 302 BARRIO BELALCAZAR | <b>INFORME DE ENSAYO No.</b> | 0164-013 |

| <b>SONDEO:</b> | - | <b>MUESTRA:</b> | <b>11A</b> | <b>PROFUNDIDAD (m):</b> | - |
| <b>DESCRIPCION:</b> | Arenisca conglomerática, de color gris rojizo | | | | |

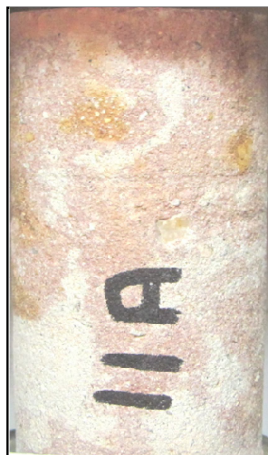
ANTES

ESQUEMA DE FALLA

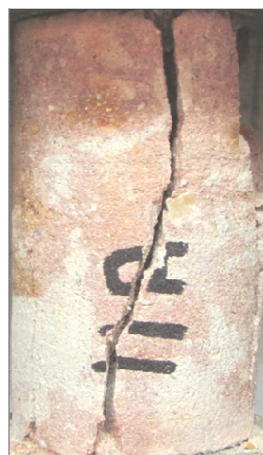
DESPUES

| Carga máxima | kgf | <b>2350</b> |
| Esfuerzo máximo | kgf/cm <sup>2</sup> | <b>119,7</b> |
| Esfuerzo máximo | MPa | <b>11,74</b> |
