| <b>PROYECTO:</b> | TANQUE SAN VICENTE | <b>FECHA DE ENSAYO:</b> | 2017-12-15 |
| <b>DIR CLIENTE:</b> | DIAGONAL 129 No. 5A-05 | <b>INFORME DE ENSAYO No.</b> | 0166-004 |

| <b>SONDEO:</b> | <b>2</b> | <b>MUESTRA:</b> | <b>-</b> | <b>PROFUNDIDAD (m):</b> | <b>11,40 - 11,60</b> |
| <b>DESCRIPCION:</b> | Arcillolita de color gris violáceo claro, con tonos rojizos y oxidaciones, moderadamente meteorizada | | | | |

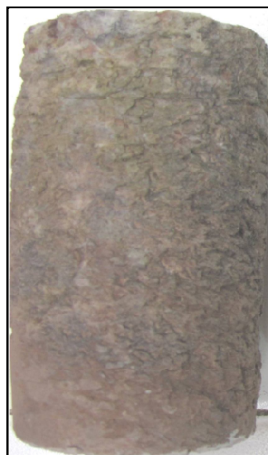
ANTES

ESQUEMA DE FALLA

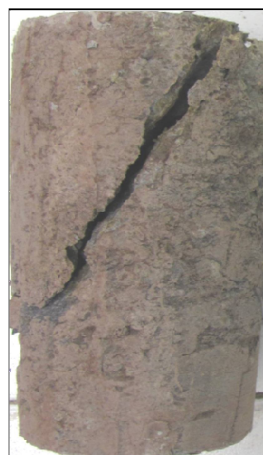
DESPUES

| Carga máxima | kgf | <b>579,8</b> |
| Esfuerzo máximo | kgf/cm <sup>2</sup> | <b>20,0</b> |
| Esfuerzo máximo | MPa | <b>1,96</b> |
