| <b>PROYECTO:</b> | TERCER CARRIL GIRARDOT - BOGOTÁ (TALUDES) | <b>FECHA DE ENSAYO:</b> | 2017-12-12 |
| <b>DIR CLIENTE:</b> | CARRERA 48 No 94-17 CASTELLANA | <b>INFORME DE ENSAYO No.</b> | 8031-043 |

| PERFORACIÓN: | <b>5-71+100</b> | MUESTRA: | <b>3</b> | PROFUNDIDAD(m) : | <b>1,35 - 1,80</b> |
| DESCRIPCIÓN: | Arcilla limosa, con algo de arena, de color gris rojizo | | | | |

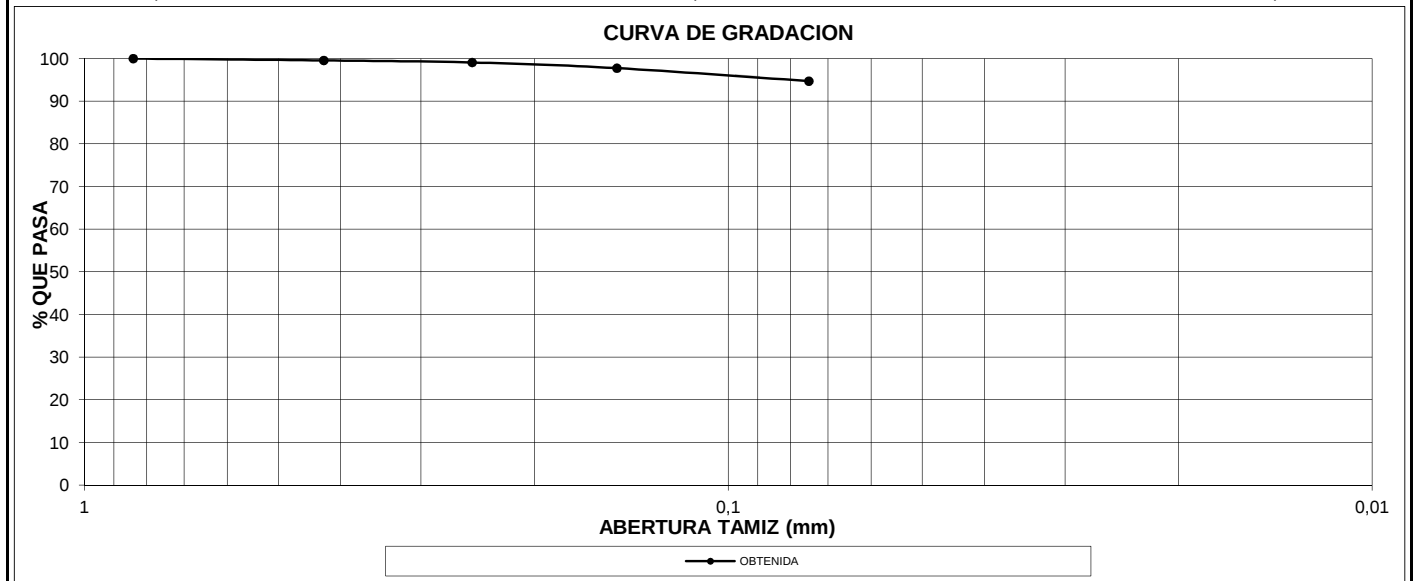
| TAMIZ | PESO RETENIDO (g) | PESO RETENIDO CORREGIDO (g) | % RETENIDO | %PASA |
| N20 | 0,0 | 0,0 | 0,0 | 100,0 |
| N40 | 0,8 | 0,8 | 0,4 | 99,6 |
| N60 | 0,9 | 0,9 | 0,5 | 99,1 |
| N100 | 2,5 | 2,6 | 1,3 | 97,8 |
| N200 | 5,7 | 5,8 | 3,0 | 94,7 |

| GRAVA (%) | 0,0 |
| ARENA (%) | 5,3 |
| FINOS (%) | 94,7 |
