| <b>PROYECTO:</b> | ACORAZADO | <b>FECHA DE ENSAYO:</b> | 2018-02-15 |
| <b>DIR CLIENTE:</b> | CRA 19 No. 166 - 53 BOGOTÁ | <b>INFORME DE ENSAYO No.</b> | 0175-008 |

| <b>SONDEO:</b> | <b>P - 3</b> | <b>MUESTRA:</b> | <b>1</b> | <b>PROFUNDIDAD (m):</b> | <b>0,00 - 0,50</b> |

**DESCRIPCION:** Arcillolita de color gris amarillento, con oxidaciones.

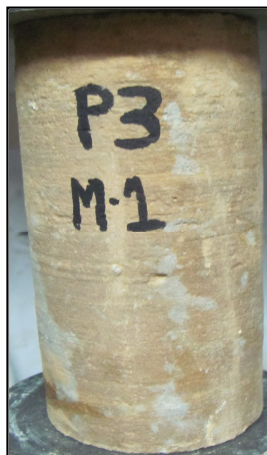
**ANTES**

**ESQUEMA DE FALLA**

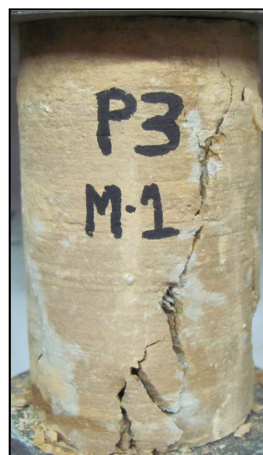
**DESPUES**

| Carga máxima | kgf | 2470 |
| Esfuerzo máximo | kgf/cm <sup>2</sup> | 148,0 |
| Esfuerzo máximo | MPa | 14,51 |
