| <b>PROYECTO:</b> | CYDG - 827 GEB AVR MOCOA | <b>FECHA DE ENSAYO:</b> | 2018-03-20 |
| <b>CLIENTE:</b> | INGENIERÍA, CONSTRUCCIONES Y DISEÑO S.A.S. | <b>ORDEN DE TRABAJO No.</b> | 8100 |
| <b>DIR CLIENTE:</b> | CALLE 53 A No. 16 - 36 BOGOTÁ | <b>INFORME DE ENSAYO No.</b> | 8100-159 |

| <b>SONDEO:</b> | <b>P12</b> | <b>MUESTRA:</b> | <b>2</b> | <b>PROFUNDIDAD(m) :</b> | <b>0,00 - 0,40</b> |

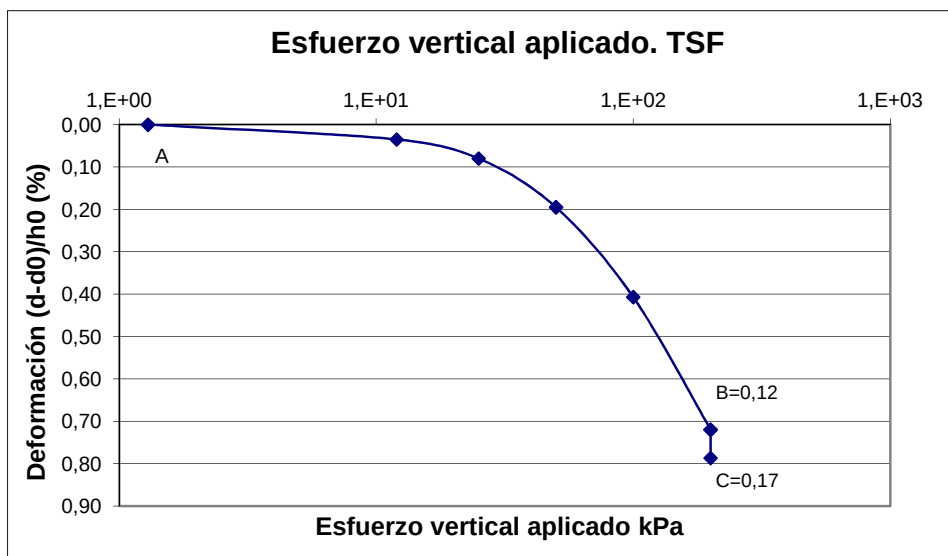
di = Lectura correspondiente al equilibrio con el esfuerzo vertical aplicado, antes de inundar (mm)  
df = Lectura correspondiente al equilibrio con el esfuerzo vertical aplicado, después de inundar (mm)  
(df - do) / ho = Deformación a causa del esfuerzo después de la inundación  
(di - do) / ho = Deformación a causa del esfuerzo antes de la inundación

$$I_c = \frac{df - di}{ho} \times 100 = 0,67 \quad (\%)$$

| OBSERVACIONES | LECTURA DEFORMACIÓN | LECTURA DEFORMACIÓN | Deformación (d-d <sub>0</sub> )/h <sub>0</sub> | CARGA EN BRAZO | ESFUERZO | ESFUERZO | ALTURA | RELACIÓN DE VACÍOS | DH/H |
|---|---|---|---|---|---|---|---|---|---|
| DEFORMACIÓN EN CONDICIÓN INUNDADA | 720 | 1,83 | 0,72 | 8,578 | 2,038 | 199,9 | 2,358 | 1,560 | 7,20 |
| | 787 | 2,00 | 0,79 | 8,578 | 2,038 | 199,9 | 2,341 | 1,541 | 7,87 |
