**PROYECTO:** DIAGNOSTICO GEOTÉCNICO CANTERA 19 - EMGESA - EL QUIMBO **FECHA DE ENSAYO:** 2017-12-18  
**CLIENTE:** CONSORCIO BSA NATIVA LTDA **ORDEN DE TRABAJO No.** 0164  
**DIR CLIENTE:** CALLE 45 No. 25A - 18 OFIC 302 BARRIO BELALCAZAR **INFORME DE ENSAYO No.** 0164-019  
**CÓDIGO:** 2376

**SONDEO:** - **MUESTRA:** 2 **PROFUNDIDAD (m):** -  
**DESCRIPCIÓN:** Arenisca conglomerática, de color gris claro  
**SITIO DE OBTENCIÓN DEL MATERIAL:** -  
**OBSERVACIONES:** -

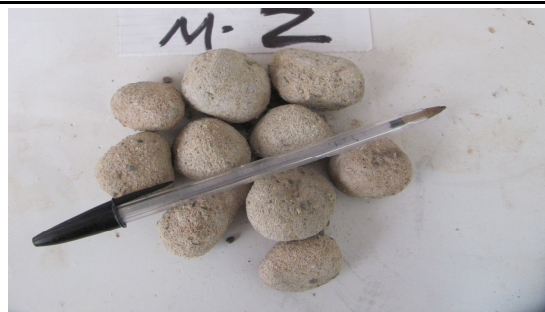
#### Registro Fotográfico al Final del Ensayo

**EQUIPOS:** EDD-01 Balanza No:16 Horno No: 02 Termómetro No.06 Cronómetro No: 00 Tacómetro N°  
**Descripción de los fragmentos retenidos en el tambor:**
