| <b>PROYECTO:</b> | ACORAZADO | <b>FECHA DE ENSAYO:</b> | 2018-02-15 |
| <b>DIR CLIENTE:</b> | CRA 19 No. 166 - 53 BOGOTÁ | <b>INFORME DE ENSAYO No.</b> | 0175-009 |

| <b>SONDEO:</b> | <b>P - 4</b> | <b>MUESTRA:</b> | <b>7</b> | <b>PROFUNDIDAD (m):</b> | <b>2,80 - 3,50</b> |

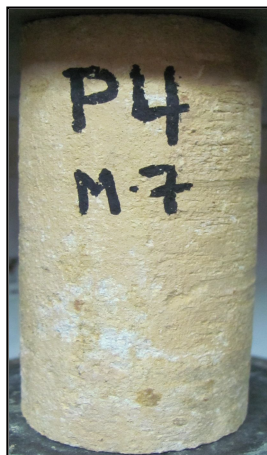
ANTES

**DESCRIPCION:** Arcillolita de color gris amarillento, con oxidaciones.

ESQUEMA DE FALLA

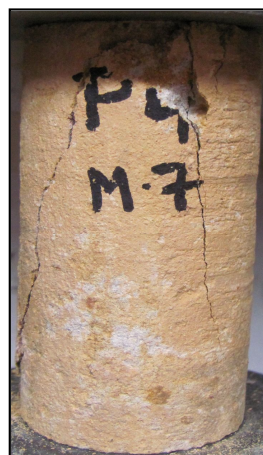
DESPUES

| Carga máxima | kgf | 1470 |
| Esfuerzo máximo | kgf/cm <sup>2</sup> | 119,4 |
