| <b>PROYECTO:</b> | CYDG - 827 GEB AVR MOCOÁ | <b>FECHA DE ENSAYO:</b> | 2018-03-24 |
| <b>DIR CLIENTE:</b> | CALLE 53 A No. 16 - 36 BOGOTÁ | <b>INFORME DE ENSAYO No.</b> | 8100-118 |

| <b>SONDEO:</b> | <b>P9</b> | <b>MUESTRA:</b> | <b>6</b> | <b>PROFUNDIDAD(m)</b> | <b>0,00 - 0,50</b> |

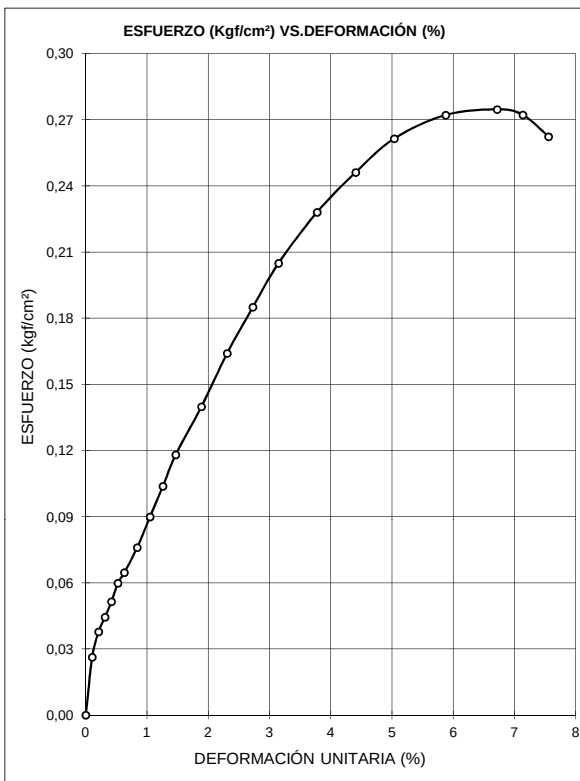
Esquema / fotografía de falla

| <b>DESCRIPCIÓN:</b> | Limo arenoso, con algo de gravas, de color marrón amarillento | | | | |

| Deformación a la falla | (%) | 6,72 |
