| <b>PROYECTO:</b> | CYDG-838 BAMAS - LYDCO ( JERUSALEN - CUNDINAMARCA ) | <b>FECHA DE ENSAYO:</b> | 2017-11-21 |
| <b>DIR CLIENTE:</b> | CALLE 53 A No. 16 - 36 BOGOTÁ | <b>INFORME DE ENSAYO No.</b> | 8017-007 |

| <b>SONDEO:</b> | <b>JS-P1</b> | <b>MUESTRA:</b> | <b>2</b> | <b>PROFUNDIDAD(m) :</b> | <b>1,50 - 2,00</b> |

**DESCRIPCIÓN:** Arena arcillosa, de color marrón, con algo de grava

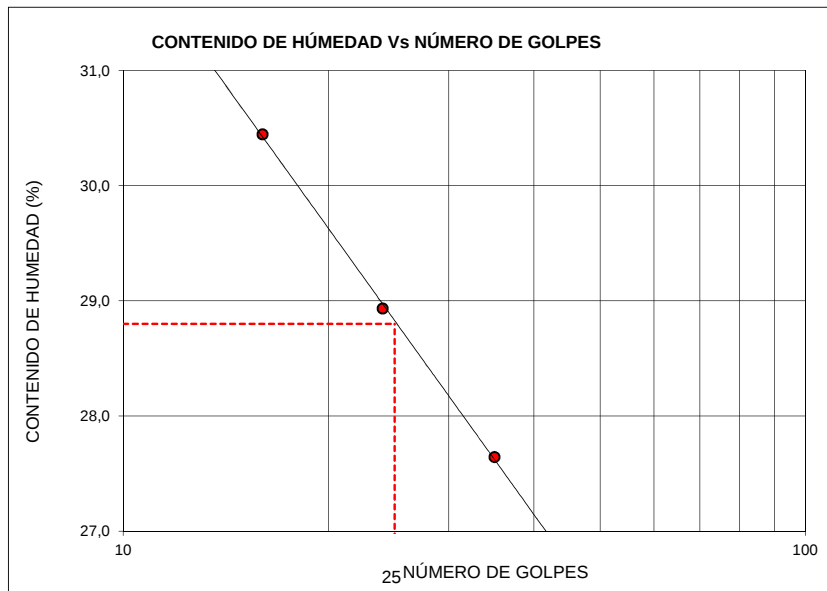
| | LÍMITE LÍQUIDO | | | LÍMITE PLÁSTICO | | | CONTENIDO DE HUMEDAD |
| Golpes | 35 | 24 | 16 | - | - | - | - |
| ω (%) | 27,6 | 28,9 | 30,4 | 14,4 | 14,4 | 14,7 | 6,6 |

| LÍMITE LÍQUIDO (%) | 29 |
