| <b>PROYECTO:</b> | TANQUE SAN VICENTE | <b>FECHA DE ENSAYO:</b> | 2017-12-15 |
| <b>CLIENTE:</b> | SERVICIOS GEOTECNICOS S.A.S. | <b>ORDEN DE TRABAJO No.</b> | 0166 |
| <b>DIR CLIENTE:</b> | DIAGONAL 129 No. 5A-05 | <b>INFORME DE ENSAYO No.</b> | 0166-002 |

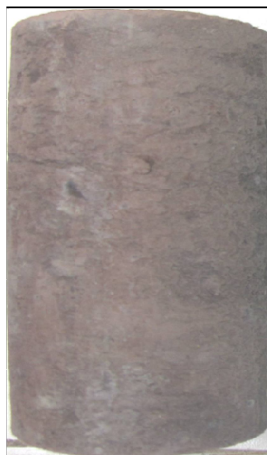
ANTES

| <b>DESCRIPCION:</b> | Arcillolita, de color gris violáceo con tonos rojizos ligeramente meteorizada | | | | |

ESQUEMA DE FALLA

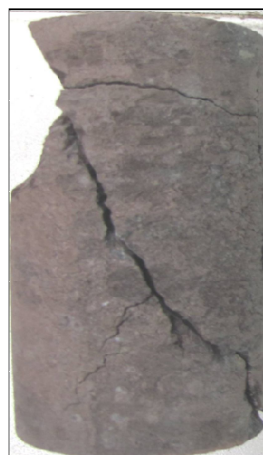
DESPUES

| Carga máxima | kgf | <b>3477,8</b> |
| Esfuerzo máximo | kgf/cm <sup>2</sup> | <b>118,2</b> |
| Esfuerzo máximo | MPa | <b>11,59</b> |
