| <b>PROYECTO:</b> | CYDG-794 EL TRIANGULO (LA CAPILLA DE SAN ISIDRO) PATIOS | <b>FECHA DE ENSAYO:</b> | 2017-12-04 |
| <b>DIR CLIENTE:</b> | CALLE 53 A No. 16 - 36 BOGOTÁ | <b>INFORME DE ENSAYO No.</b> | 8028-041 |

| <b>SONDEO:</b> | <b>LCSI-P6A</b> | <b>MUESTRA:</b> | <b>3</b> | <b>PROFUNDIDAD(m)</b> | <b>2,00 - 2,50</b> |

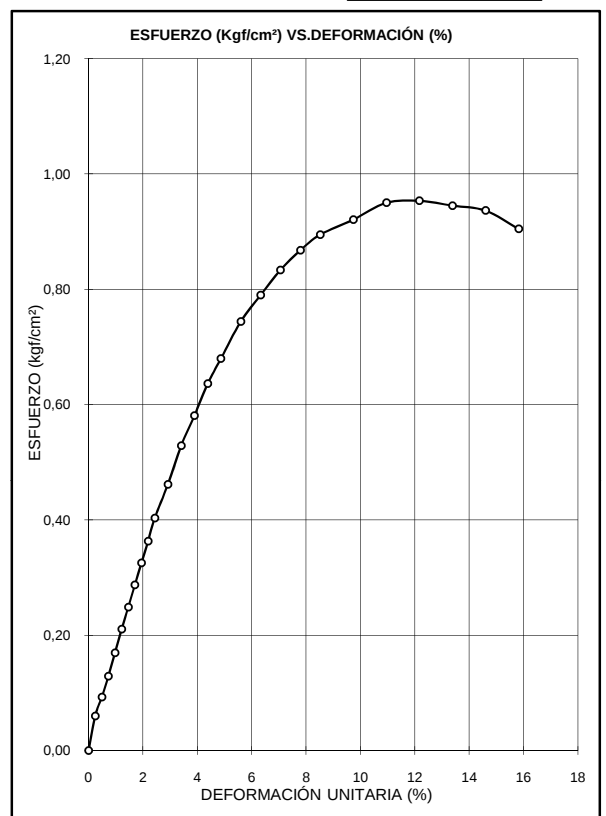
Esquema / fotografía de falla

| <b>DESCRIPCIÓN:</b> | Arcilla arenosa, de color gris claro, con oxidaciones | | | | |

| <b>Deformación a la falla</b> | <b>(%)</b> | <b>12,17</b> |

| Resistencia a la compresión inconfiada | |
|---|---|
| qu= | 0,95 kgf/cm <sup>2</sup> |
