| <b>PROYECTO:</b> | POLIDEPORTIVO LA FRAGUA | <b>FECHA DE ENSAYO:</b> | 2018-01-16 |
| <b>DIR CLIENTE:</b> | CARRERA 15 No. 110 - 60 BOGOTÁ | <b>INFORME DE ENSAYO No.</b> | 8044-042 |

| <b>SONDEO:</b> | <b>2</b> | <b>MUESTRA:</b> | <b>2</b> | <b>PROFUNDIDAD(m)</b> | <b>1,50 - 2,00</b> |
| <b>DESCRIPCIÓN:</b> | Arcilla limosa, de color grisáceo, con oxidaciones | | | | |

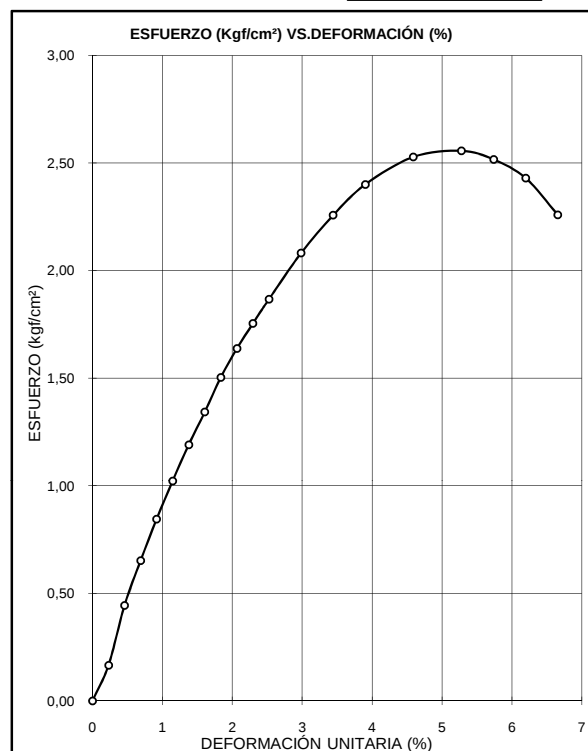
Esquema / fotografía de falla

| <b>Deformación a la falla</b> | <b>(%)</b> | <b>5,28</b> |
| <b>Velocidad de falla</b> | <b>(mm/min)</b> | <b>1,63</b> |

| Resistencia a la compresión inconfiada | |
|---|---|
| <b>qu=</b> | <b>2,56</b> kgf/cm <sup>2</sup> |
| <b>qu=</b> | <b>255,6</b> kPa |
