| <b>PROYECTO:</b> | ACORAZADO | <b>FECHA DE ENSAYO:</b> | 2018-02-15 |
| <b>DIR CLIENTE:</b> | CRA 19 No. 166 - 53 BOGOTÁ | <b>INFORME DE ENSAYO No.</b> | 0175-006 |

| <b>SONDEO:</b> | <b>P - 1</b> | <b>MUESTRA:</b> | <b>6</b> | <b>PROFUNDIDAD (m):</b> | <b>3,00 - 3,80</b> |

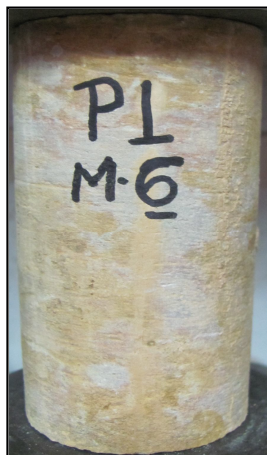
ANTES

**DESCRIPCION:** Arcillolita de color gris amarillento, con oxidaciones.

ESQUEMA DE FALLA

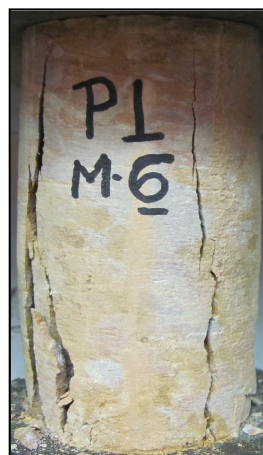
DESPUES

| Carga máxima | kgf | 2640 |
| Esfuerzo máximo | kgf/cm <sup>2</sup> | 166,0 |
| Esfuerzo máximo | MPa | 16,28 |
