| <b>PROYECTO:</b> | SENDERO PERIMETRAL MULTIUSOS- BIOPASEO,<br>EN EL EMBALSE TOMINÉ | <b>FECHA DE ENSAYO:</b> | 2018-04-02 |
| <b>DIR CLIENTE:</b> | CARRERA 20 No. 37 - 28 | <b>INFORME DE ENSAYO No.</b> | 0187-002 |
| <b>SONDEO:</b> | <b>FFB-1</b> | <b>MUESTRA:</b> | <b>14</b> |
| <b>DESCRIPCION:</b> | Arcillolita, de color rojizo grisáceo | | |

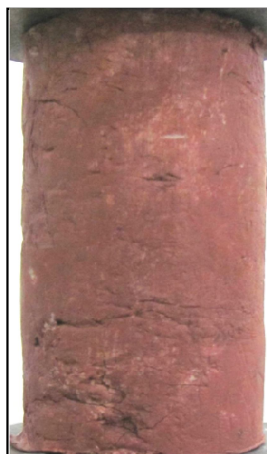
ANTES

ESQUEMA DE FALLA

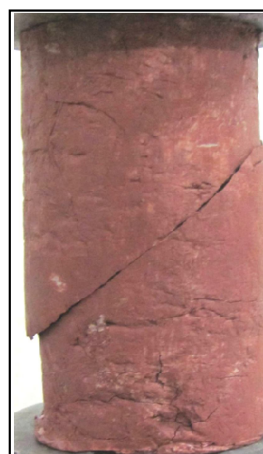
DESPUES

| Carga máxima | kgf | 45,2 |
| Esfuerzo máximo | kgf/cm <sup>2</sup> | 2,4 |
