| <b>PROYECTO:</b> | SENDERO PERIMETRAL MULTIUSOS- BIOPASEO,<br>EN EL EMBALSE TOMINÉ | <b>FECHA DE ENSAYO:</b> | 2018-04-02 |
| <b>DIR CLIENTE:</b> | CARRERA 20 No. 37 - 28 | <b>INFORME DE ENSAYO No.</b> | 0187-006 |
| <b>SONDEO:</b> | <b>FFC-1</b> | <b>MUESTRA:</b> | <b>13</b> |

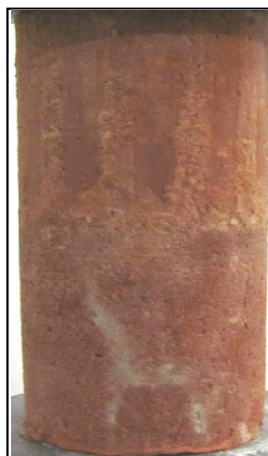
ANTES

| <b>DESCRIPCION:</b> | Arcillolita limosa, de color anaranjado rojizo | | |

ESQUEMA DE FALLA

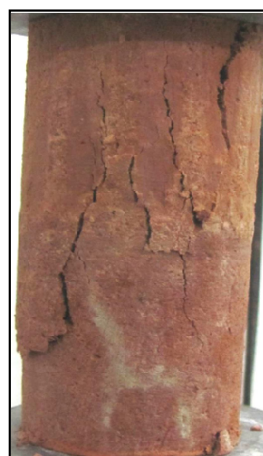
DESPUES

| Esfuerzo máximo | kgf/cm <sup>2</sup> | 12,2 |
| Esfuerzo máximo | MPa | 1,20 |
