| <b>PROYECTO:</b> | CYDG - 827 GEB AVR MOCOÁ | <b>FECHA DE ENSAYO:</b> | 2018-03-24 |
| <b>DIR CLIENTE:</b> | CALLE 53 A No. 16 - 36 BOGOTÁ | <b>INFORME DE ENSAYO No.</b> | 8100-119 |

| <b>SONDEO:</b> | <b>P10</b> | <b>MUESTRA:</b> | <b>5</b> | <b>PROFUNDIDAD(m)</b> | <b>0,00 - 0,40</b> |

**Resistencia a la compresión inconfiada**

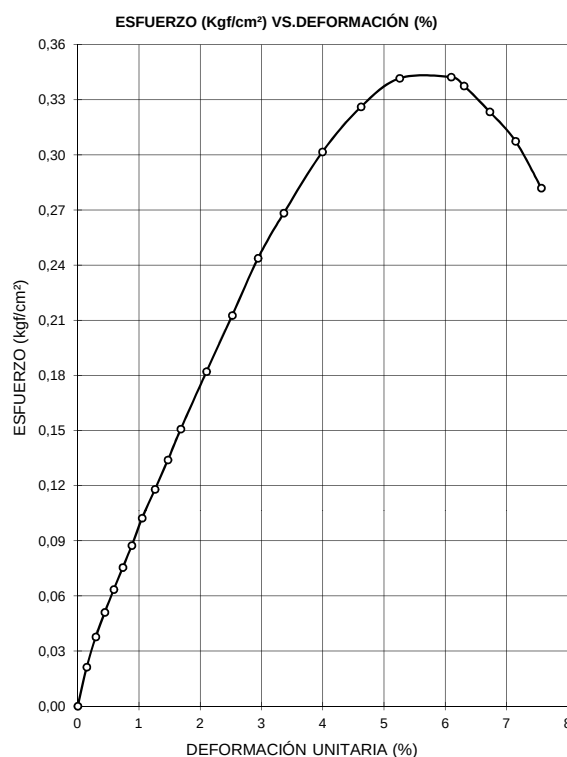
Esquema / fotografía de falla

| <b>DESCRIPCIÓN:</b> | Limo arenoso, de color amarillento claro | | | | |

| Deformación a la falla | (%) | 6,10 |

| qu= | 0,34 | kgf/cm <sup>2</sup> |

| Cu= | 0,17 | kgf/cm <sup>2</sup> |
